# INFORME DE REPOSICIÓN EQUIPO EÓLICO BWC1500 Y BANCO DE BATERIAS PARA PROTECCIÓN CATÓDICA EN POZO Ch-Ak 12

DIRIGIDO A: Sr. Jefe de Mantenimiento Area Chimen-Aike  
Ing. Osvaldo Franzeson  
PECOM Energía S.A. - UTE Santa Cruz II

REALIZADO POR: Ing. Rafael Oliva  
TRABAJOS REALIZADOS POR:  
SETRA S.R.L. y L&R Ingeniería  
EN FECHA: 29 de Marzo 2001  
FECHA INFORME: 3 de Abril 2001

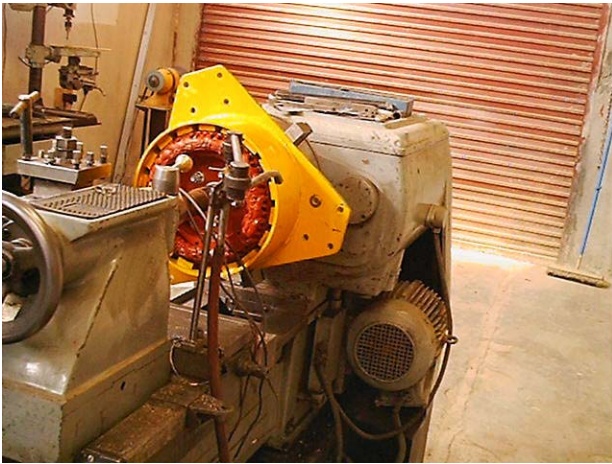
Por imposibilidad de reparar localmente a los estándares adecuados el bobinado del equipo Bergey 1500, se procedió en febrero de 2001 a realizar la importación del bobinado completo, de 25kg de peso, desde la fabrica Bergey Windpower Co. en EE.UU. A efectos de controlar el sistema eléctrico, se realizaron (figura 1) pruebas dinámicas del conjunto bobinado-rotor sobre torno. Esto permitió controlar el correcto desempeño del repuesto. Posteriormente se realizó el reemplazo del flexible dañado del cable de freno, y la revisión de los contactos rozantes.

Figura 1: Ensayo de bobinado en Torno (Setra SRL)

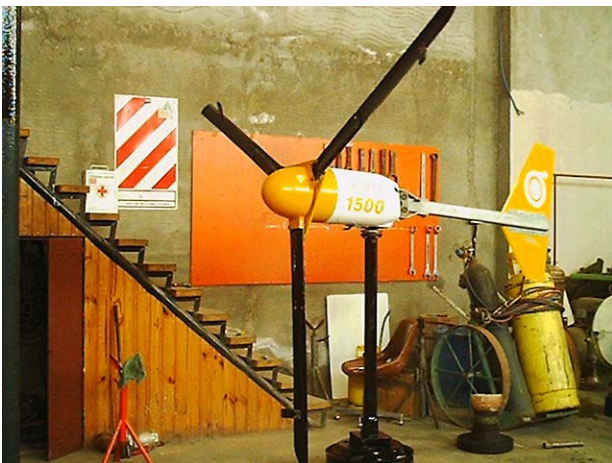
Además, se procedió al repintado de las palas a efectos de mejorar la protección de las mismas. El equipo completo fue re-armado en el taller de Setra SRL, según se muestra en la figura 2.

Figura 2: Armado de Equipo Completo (Setra SRL)

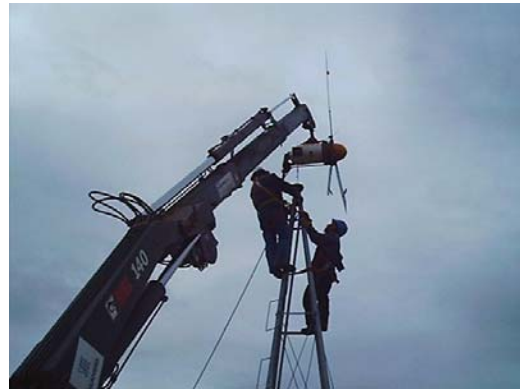
En horas de la mañana del día 29/3/2001 se realizó en primer lugar la remoción de la máquina INGEZA 800 que funcionó de reemplazo desde agosto de 2000. El montaje del Aerogenerador BWC1500 se realizó posteriormente, con la colaboración de 3 operarios de Setra SRL y la supervisión de PECOM Energía S.R.L.

Posteriormente al izaje y ajuste a la brida de la torre autoportante, se procedió a realizar los empalmes y verificación del cable de bajada. Se reemplazaron además los soportes del caño galvanizado que sostiene el cable de bajada hasta el regulador. Se procedió luego a liberar el giro del aerogenerador, pero en posición de freno.

Figura 3 - Montaje del Aerogenerador BWC1500 por personal de Setra SRL

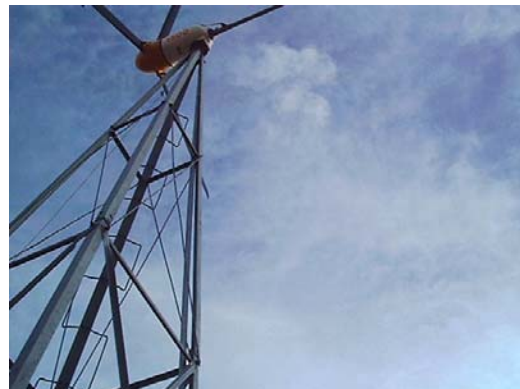
Figura 4 - Aerogenerador BWC1500 funcionando nuevamente

Verificado el correcto funcionamiento del Display LCD del Regulador VCS1.5, se procedió a la conexión del aerogenerador (llave T1) con lo que se registró un inmediato comienzo del carga en el amperímetro principal, siguiendo el viento moderado que comenzó a soplar.
