# INFORME DE REPOSICIÓN EQUIPO EÓLICO BWC1500 Y BANCO DE BATERIAS PARA PROTECCIÓN CATÓDICA EN POZO Ch-Ak 12

DIRIGIDO A: Sr. Jefe de Mantenimiento Area Chimen-Aike  
Ing. Osvaldo Franzeson  
PECOM Energía S.A. - UTE Santa Cruz II

REALIZADO POR: Ing. Rafael Oliva  
TRABAJOS REALIZADOS POR:  
SETRA S.R.L. y L&R Ingeniería  
EN FECHA: 29 de Marzo 2001  
FECHA INFORME: 3 de Abril 2001

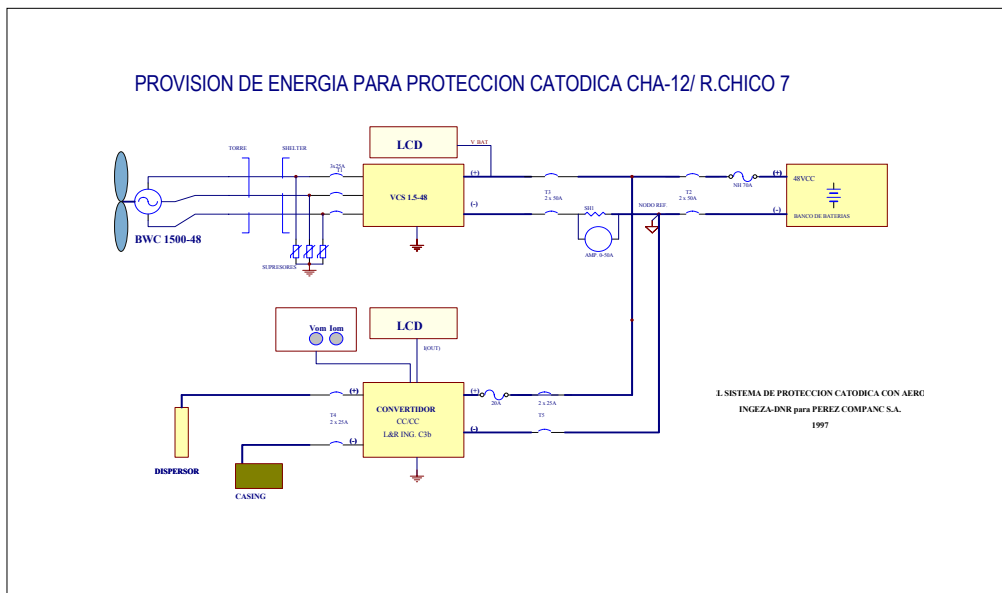
Ante los problemas en el bobinado del Aerogenerador BWC1500-48 original registrados desde junio de 2000, en agosto de ese año INGEZA procedió al reemplazo del Bergey por un Aerogenerador INGEZA 800 de fabricación local, y de 8 baterías averiadas de 6V por 4 baterías comunes de 12V. Esta configuración temporaria sirvió para continuar brindando el servicio mientras se realizaba la reparación del equipo.
